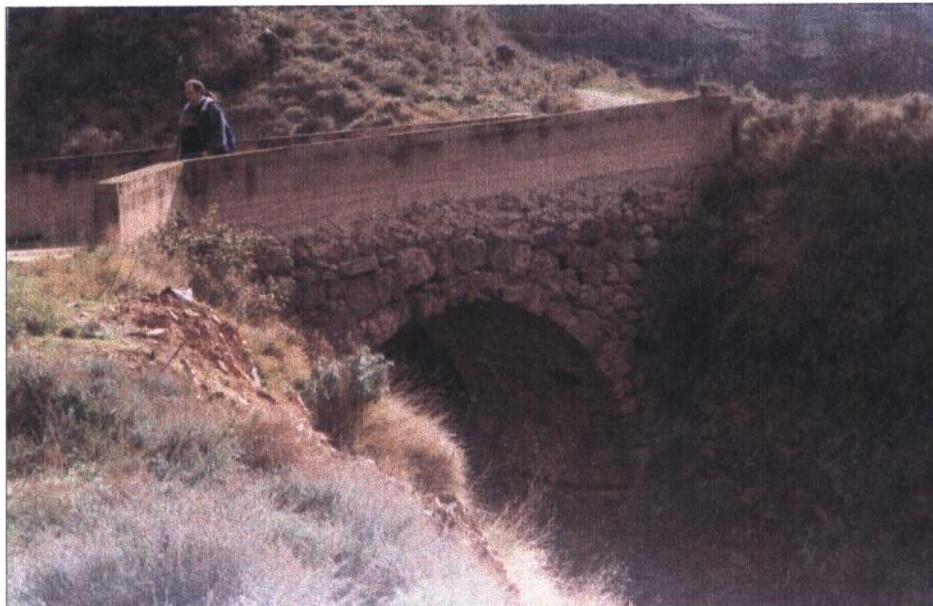
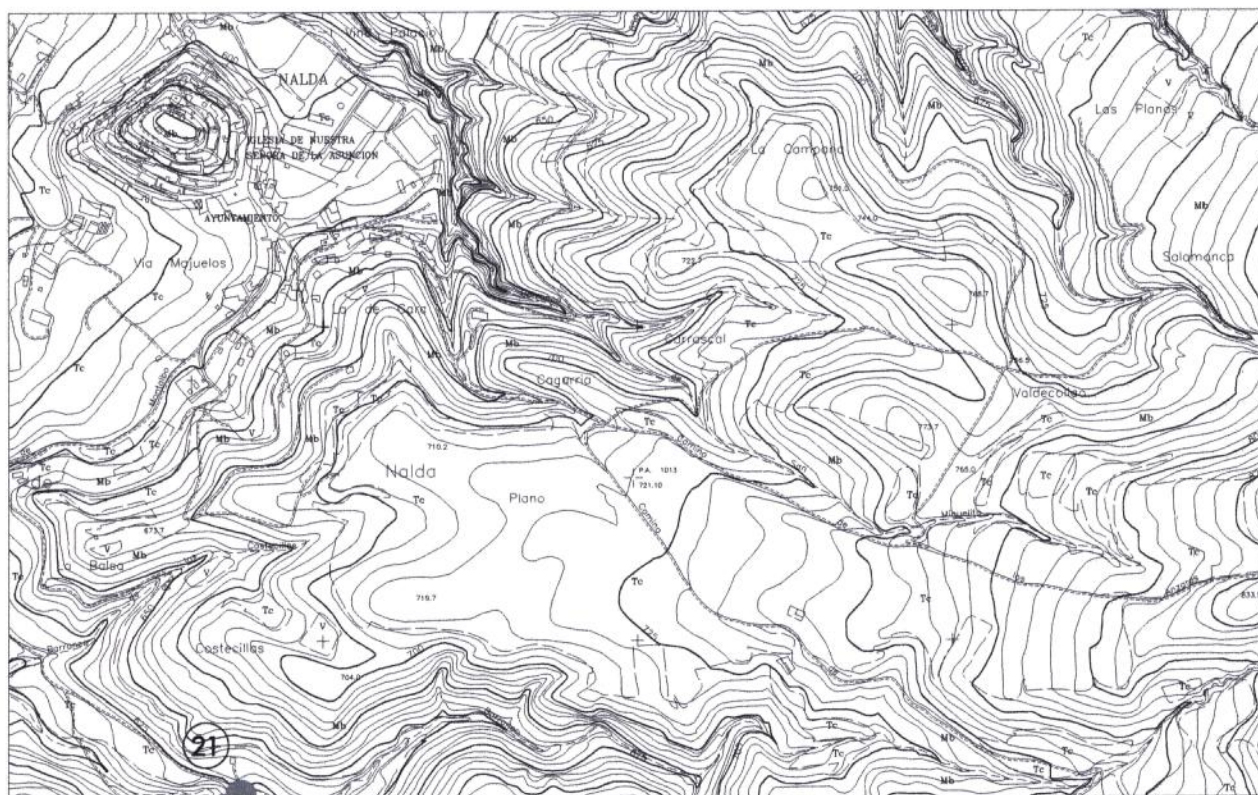
**21.- Puente sobre el río Mayor.**

El denominado "puente romano" es en definitiva una obra del siglo XVI, en el que se realizó una desafortunada intervención en el siglo XX que afectó a los pretiles y a la calzada. Sería aconsejable rehacer los pretiles de manera más acorde al resto de la obra.

El estado físico es estructuralmente aceptable, a pesar de la mala intervención realizada en el siglo XX en los pretiles y en el pavimento.

La única obra autorizada es la reconstrucción de los pretiles mediante sillarejo y mampostería.

También se autorizan obras tendentes a sustituir el pavimento de cemento actual.

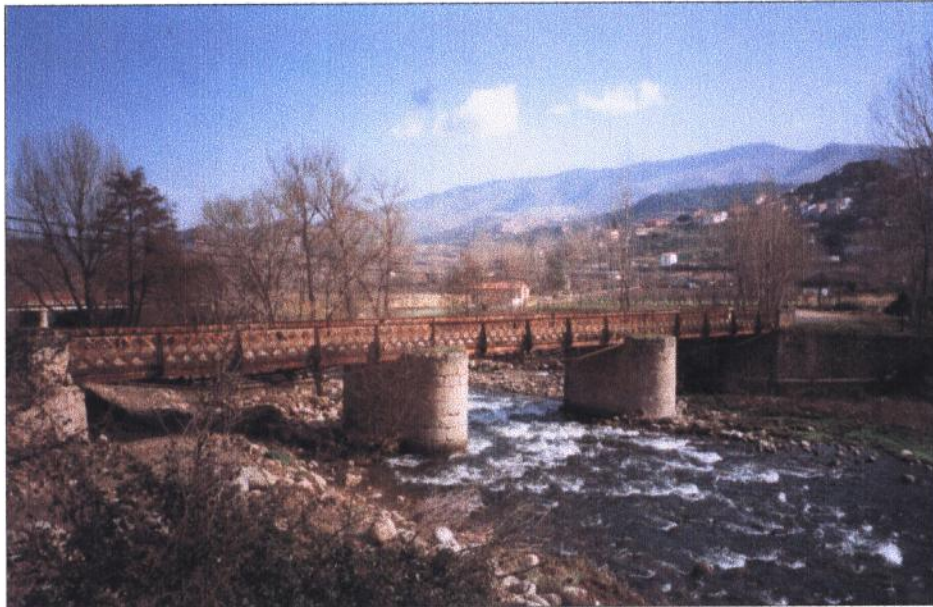
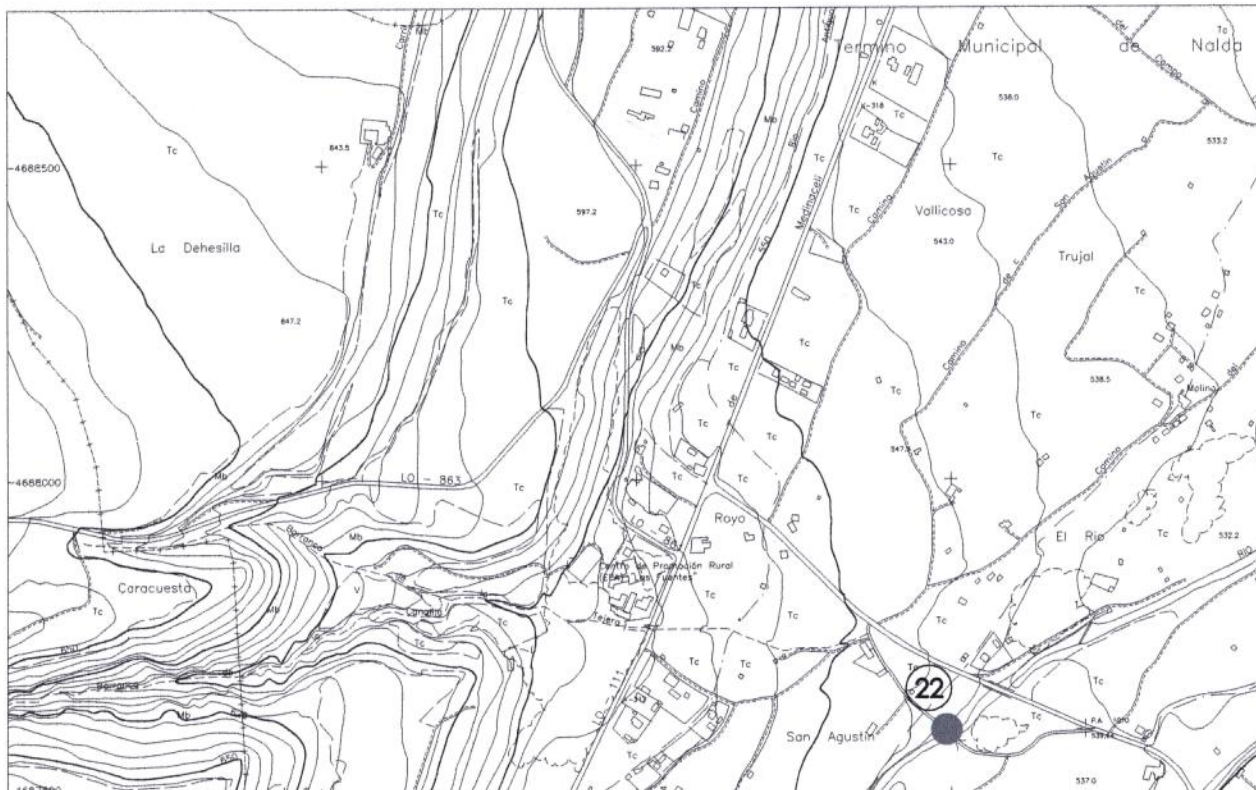
22.- Puente metálico. Año 1.879.

Aunque las pilastras del puente se encuentran en muy buen estado, es preciso mantener de forma cuidadosa toda la estructura metálica.

Solo se autorizan las obras de rehabilitación, consolidación, conservación y mantenimiento.
