**17.- Puente ojival sobre el barranco en la N-111.**

**Puente ojival sobre el barranco en la N-111**

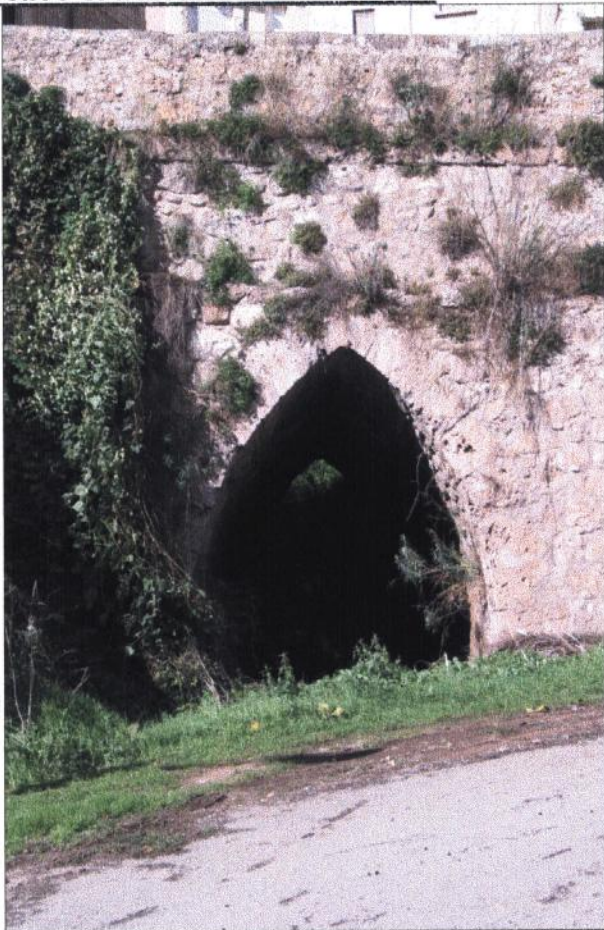
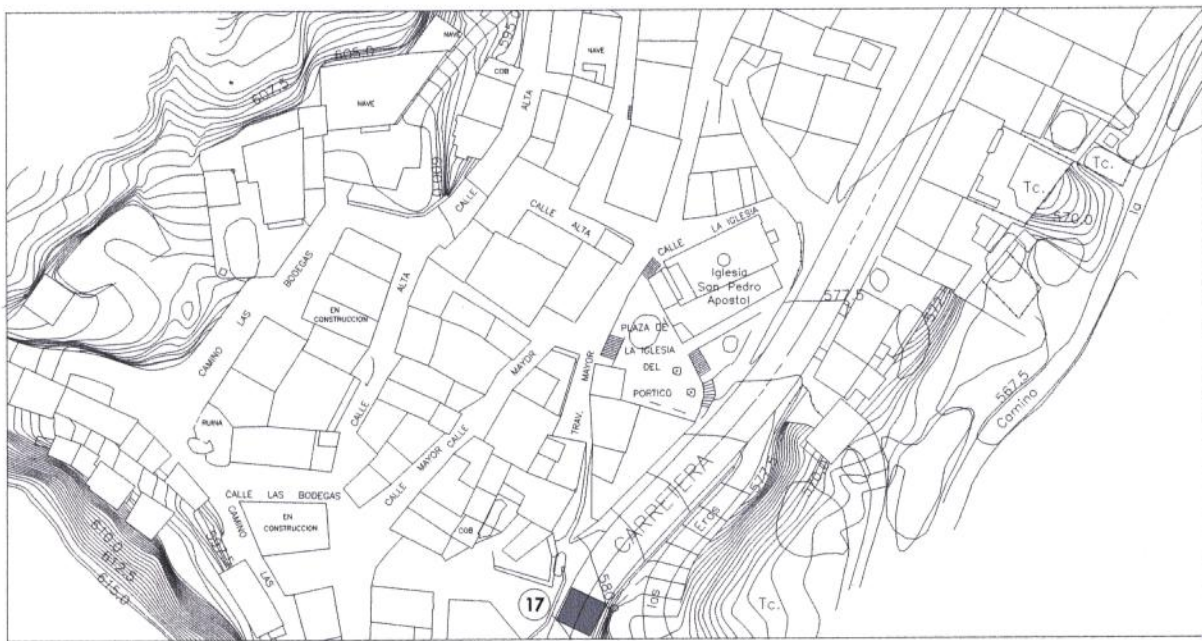
Puente de ojo apuntado sobre el barranco que cruza el núcleo de Islallana. En el inventario de La Rioja no se encuentra datado con precisión, ya que plantea la duda entre ser medieval o responder al trazado de la carretera realizada a mediados del XIX.

El estado físico es estructuralmente aceptable, aunque convendría proceder a la eliminación de la vegetación situada sobre el mismo.

Toda obra que pretenda ejecutarse deberá contar con informe favorable y vinculante de la Comisión de Patrimonio con carácter previo a la concesión de licencia.
